**INFORME DE OBRA
MANTENIMIENTO PREVENTIVO A EQUIPO DE
BOMBEO EN POZO MECANICO DE RUA S.A DE
C.V**

**UBICADA EN CENTRO INDUSTRIAL DAMSA,
BLRV DEL EJERCITO NACIONAL, SOYAPANGO.**

Ref.: REPORTE TECNICO SOBRE MANTENIMIENTO PREVENTIVO A EQUIPO DE BOMBEO SUMERGIBLE EN POZO MECANICO.

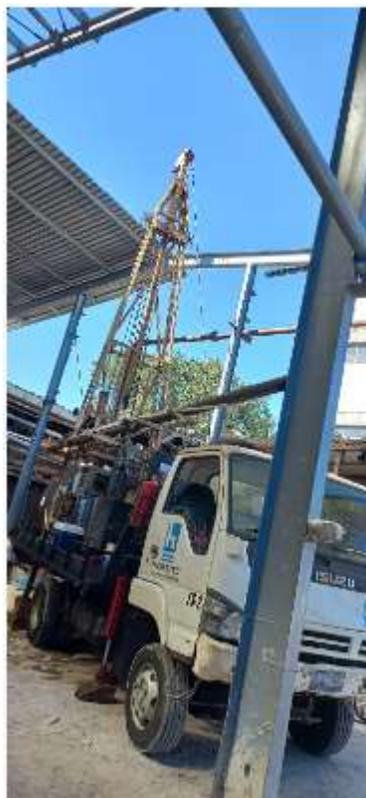
En la extracción se logró visualizar 40 tubos de 4" HG, También se extrajo 2 válvulas check de 4" una de ellas con presencia de fuga de agua, se extrajo cable sumergible 4 x 3 con daño en una de las líneas y equipo de bombeo completo, motor y bomba.

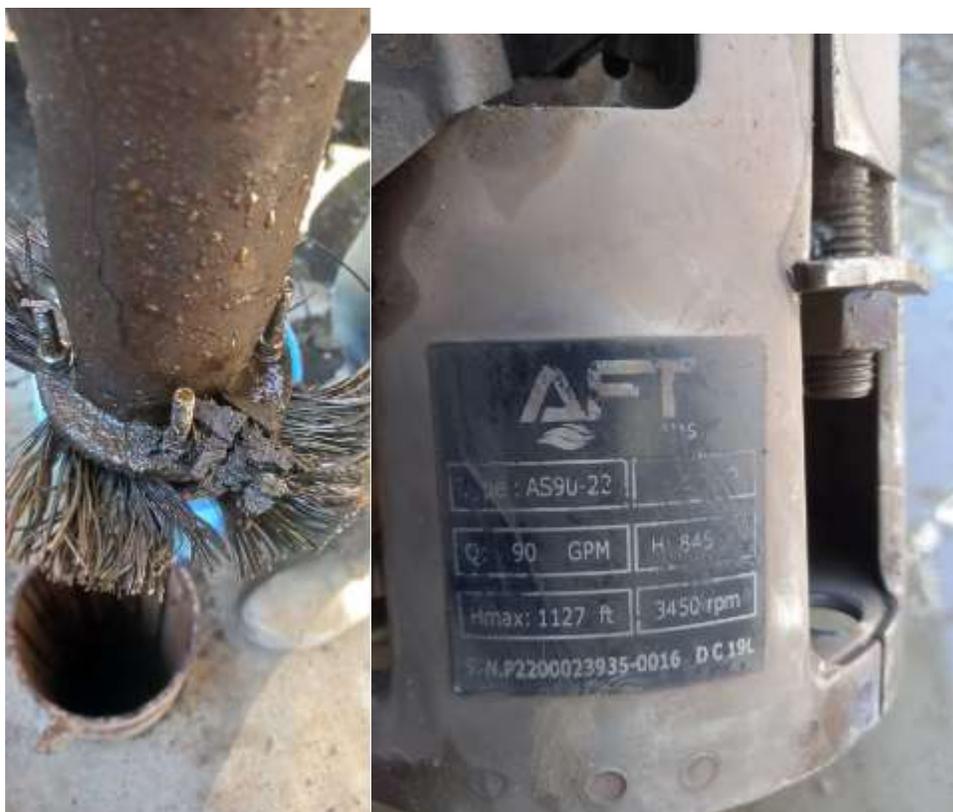
Se valida segun reporte tecnico que la bomba presenta desgaste y el motor tiene un correcto aislamiento de voltaje, por lo que se oferta bomba nueva, check, cable y tubería PVC, en lo que se realiza la limpieza mecánica de 8 horas para poder desincrustar en las paredes del pozo.

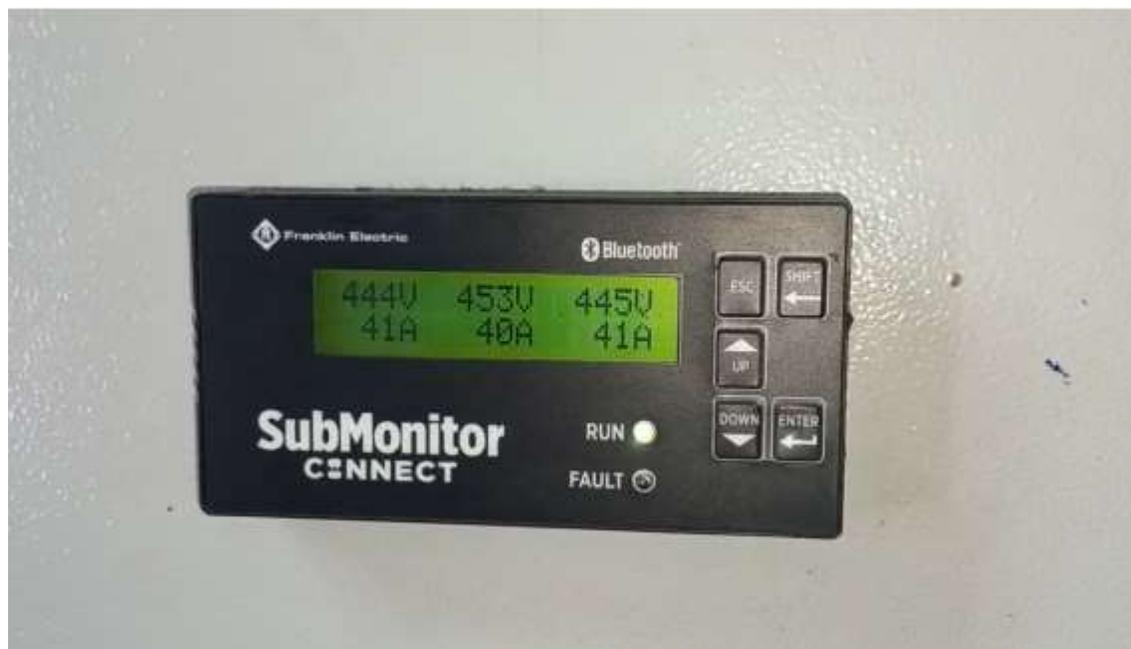
Una vez montado el equipo de bombeo se procede a realizar empalmes en ducteado superior en brocal del pozo y hacer arranques y pruebas, donde el equipo no presenta falla alguna

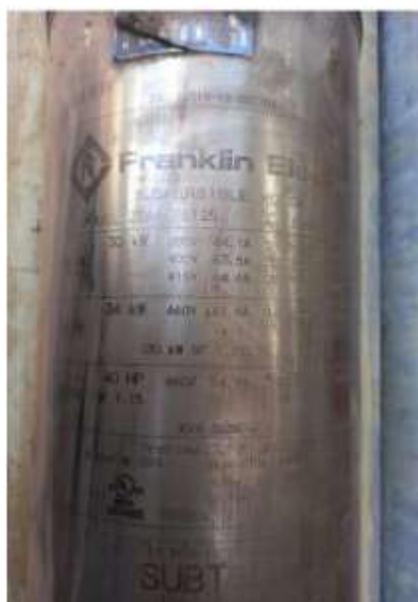
Luego de avastecer las cisternas, el pozo queda encendido 24 horas 7 días a la semana y presenta inconvenientes en el sub monitor, ya que se protege la bomba nueva por alto amperajes, esto a causa de que el motor ya presenta desgaste mecánico interno.

1. Se debe hacer cambio de motor sumergible de 40HP 460V 3F para que supla la capacidad nominal de la bomba nueva.
2. De parte de personal de RUA se limpio el macromedidor en brocal de pozo para tener el conteo de los galones por minutos utilizados.
3. Se realizo limpieza mecánica 8 Horas para limpiar paredes del pozo y bajar la calcificación del agua.
4. Se reemplazo bomba, Coleta de motor #8, check de 4", cable sumergible de potencia, y 5 tubos pvc para medir nivel.
