HIDROELÉCTRICA FINCA LORENA

TRANSFORMADORES DE CORRIENTE INFORME DE RESULTADOS

No. Serie:	FASE O: MJH7124A223U6 FASE U: 14267095 FASE V: 14267091 FASEW: 14267090	Voltaje de Operación:	4.16 kV
Identificación:	CTs – Generador No. 1	Fecha de Prueba:	15 de marzo de 2021
Fabricante:	F.T.M.	Razón de prueba:	Mantenimiento Predictivo

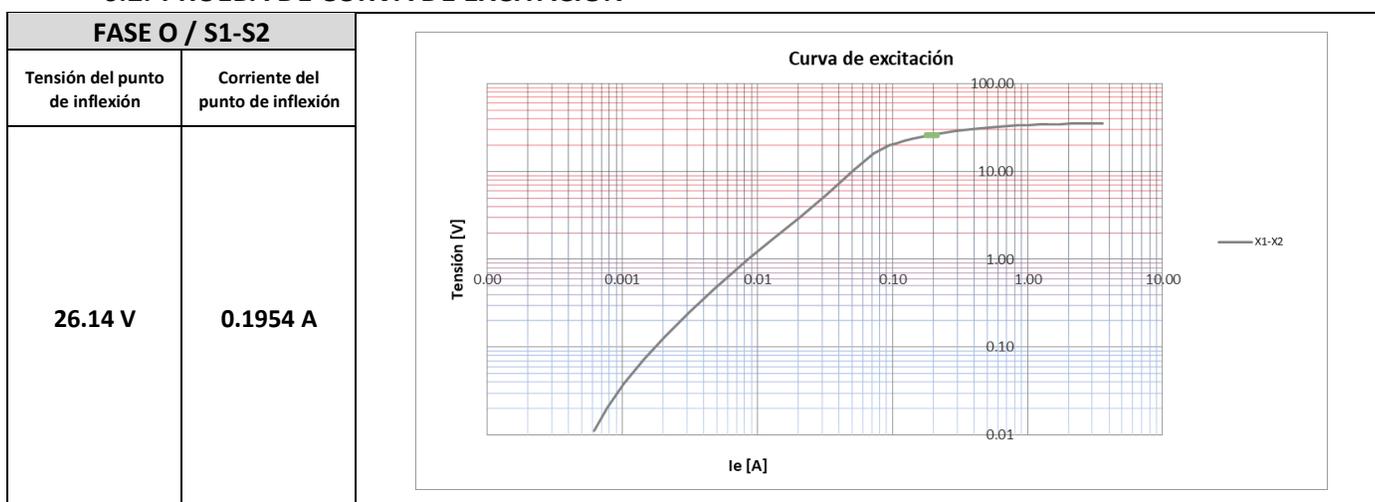
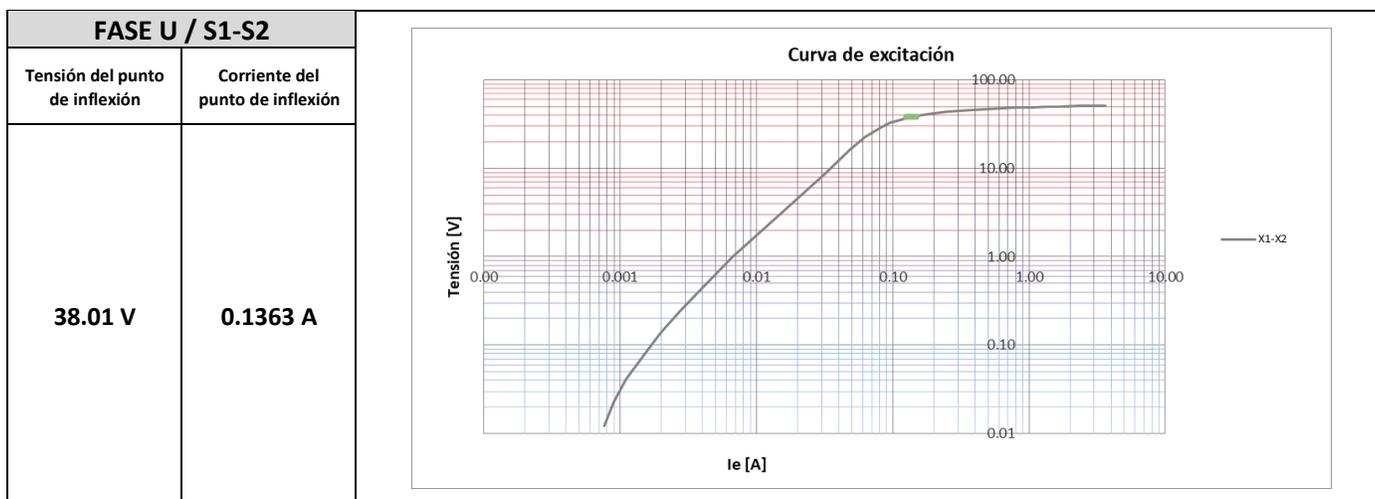
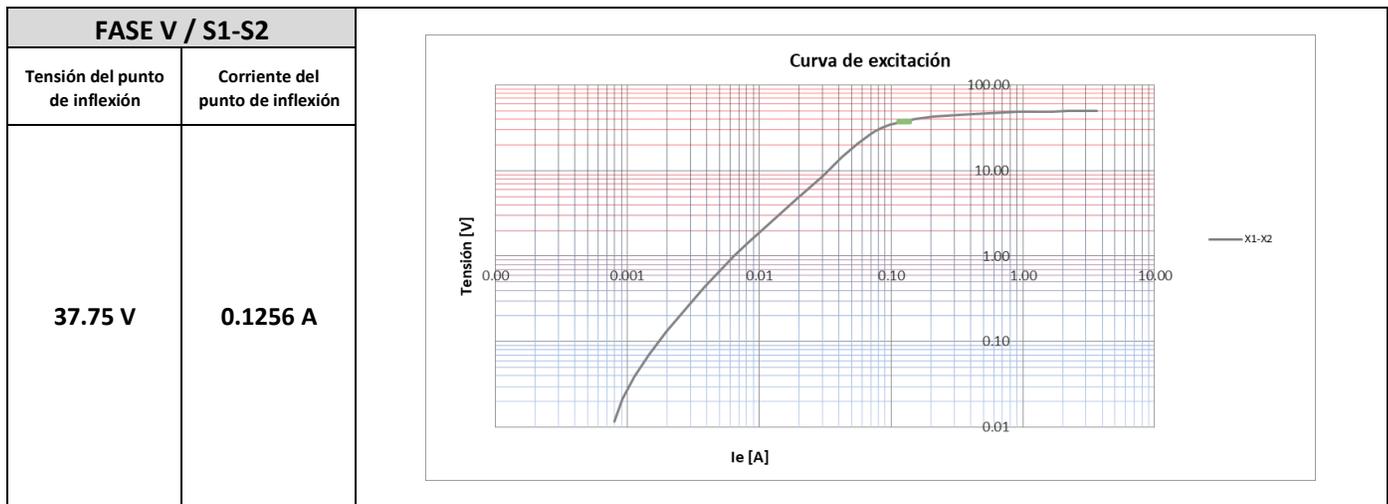
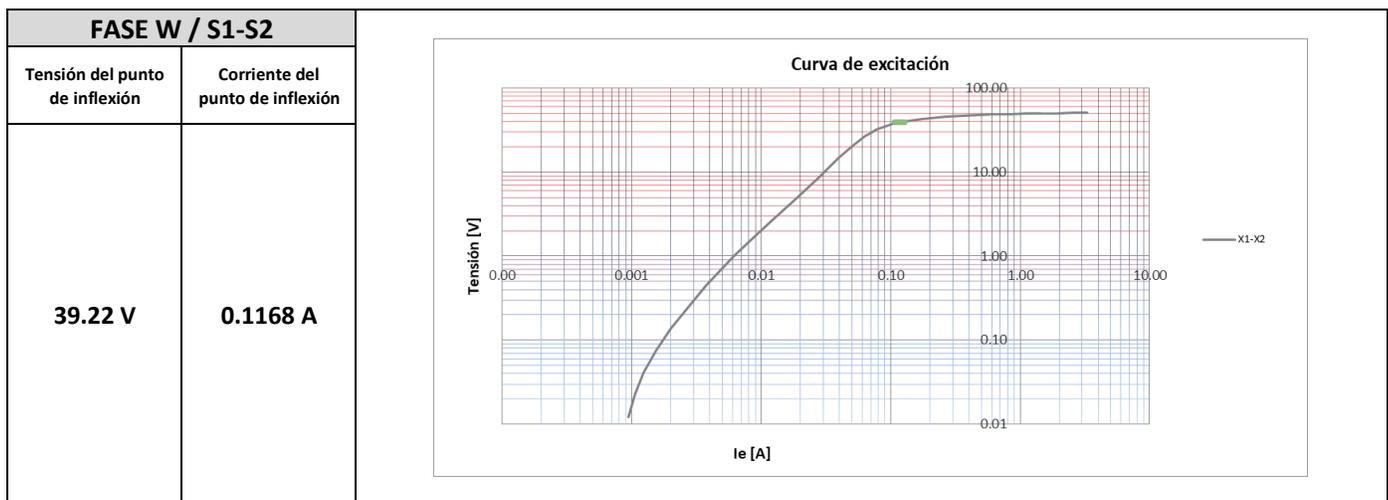
6.2. PRUEBA DE CURVA DE EXCITACIÓN

Los resultados obtenidos a los diferentes devanados del secundario quedan de referencia para pruebas futuras, estos resultados son típicos esperados según su clase, se considera condición satisfactoria.

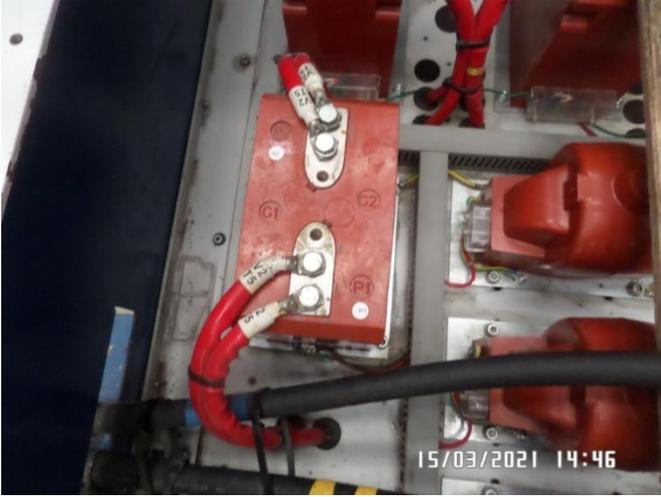
FASE O	PLACA DE DATOS FASE O

No se observó ninguna anomalía en la inspección visual.
